A todos los usuarios de WeatherlinkIP, solicitamos URGENTE hacer **ACTUALIZACIÓN del FIRMWARE**

Esta actualización se debe aplicar a todos los que usan un datalogger WeatherLinkIP (parte N°6555) con su estación meteorológica Davis (que es SU caso).

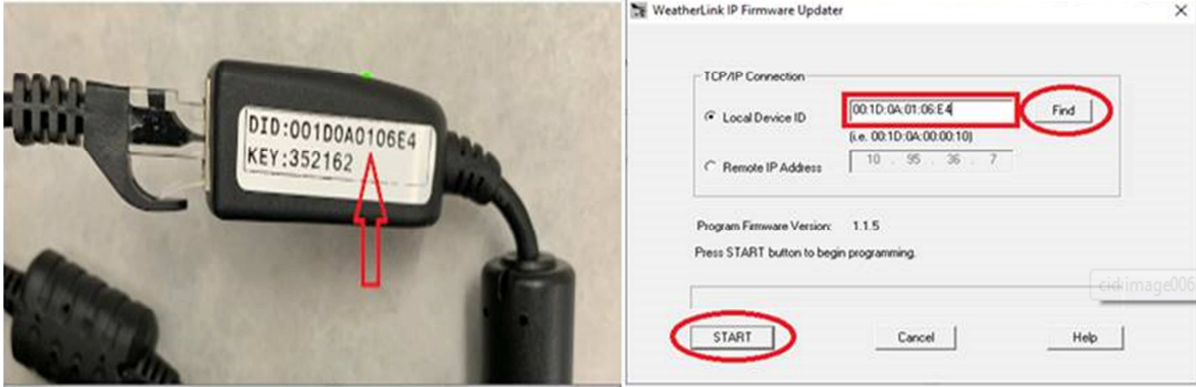
- Descargue la actualización del firmware "WLIP_Updater_155.exe" desde AQUÍ.
https://www.davisinstruments.com/support/weather/download/WLIP_Updater_115.exe
- Ejecute WLIP_Updater_155.exe.
- Haga clic en <Find> hasta que aparezca su DID de registradores de datos IP. (Tanto el WeatherLink IP como la Computadora que ejecuta este programa de actualización, deberán estar en la misma **RED**)

- Haga clic en <Start> y espere a que actualice completamente el firmware en su registrador de datos WeatherLinkIP.
- Una vez que el firmware esté completo, debe detenerse y esperar a que sus registros de archivo se pongan al día y estén completamente actualizados. Esto puede tomar hasta 60 minutos.
